| | <b>INFORME AUDITORIA INTERNA</b><br><br><b>FO-GC-11</b> | Versión: 01 |

PROCESO ☐ NOMBRE: GESTION INTEGRAL DE ACUEDUCTO

## 1. INFORMACIÓN GENERAL

Fecha auditoría: 22 de septiembre de 2020

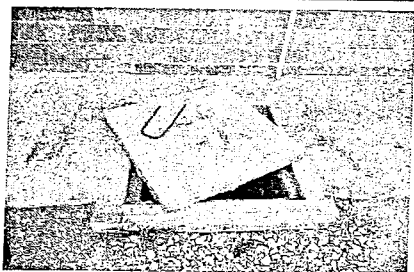
Se identifica cerca al cuarto del pozo, tapas de alcantarillado puestas de forma inadecuada y cámaras si su respectiva tapa. Estas deben ubicarse de forma correcta o en su defecto señalizar, demarcar y encerrar para

evitar tropezones, que pudieran dar origen a lesiones por contusiones o golpes al realizar los diferentes recorridos.

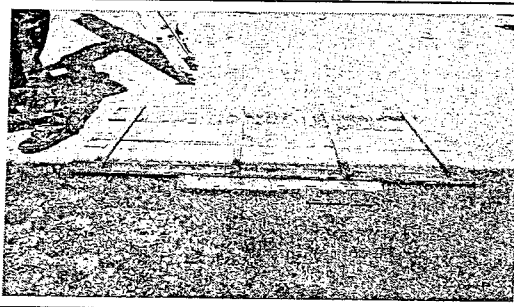
En el cuarto del pozo hay un sistema de liberación que se activa en caso de que sea necesario, esta caería al suelo lo cual, dependiendo la cantidad de líquido podría ocasionar filtraciones que pudieran poner en riesgo la edificación, o generar condiciones que pudieran provocar caídas al realizar tránsito por la zona, en tal caso consideramos oportuno estudiar la posibilidad de ubicar un sistema de desagüe que conduzca el líquido y evite su represamiento.

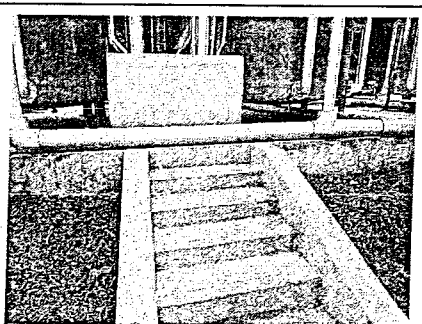
En la zona de los conos decantadores y los filtros, existen dos escaleras laterales cuyo tránsito en el último peldaño es interrumpido por un tubo que impide dar el paso, este pudiera causar tropezones que de origen a caídas, contusiones o golpes. En tal caso es importante reubicar dichas escaleras en zonas que permiten movilizarse sin

obstáculos ni impedimentos.

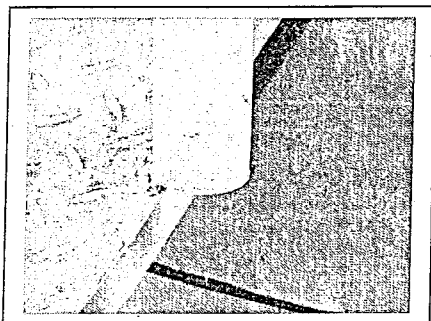
En la zona de almacenamiento de lodos, sobre las pasarelas encontramos unas barandas de seguridad cuya base se encuentra la mitad en el aire. En este caso hay que determinar si esa situación disminuye la capacidad de resistencia de la baranda, toda vez que la resolución 1409 de 2012 en su artículo 6 tabla No 1. Establece que la resistencia de esta debe ser mínimo 200 libras (90,8 kg) de carga puntual en el punto

medio del travesaño superior de la baranda aplicada en cualquier dirección.

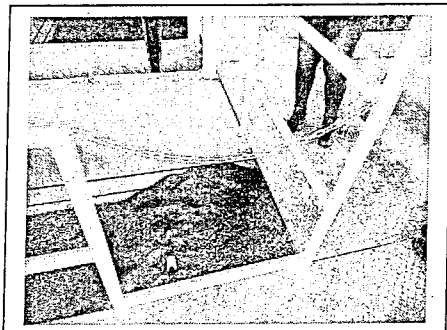
De igual manera hay unas entradas a las zonas donde se va a depositar el lodo en las que se debe establecer el mecanismo de entrada, para ello se sugiere compra de escalera y/o adecuación de las condiciones de acceso, ya que las encontradas no permitiría dicho acceso.

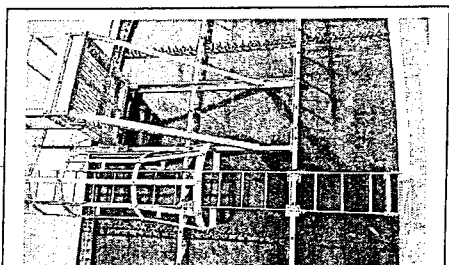
En el tanque de almacenamiento de agua, encontramos una escalera vertical a la que hay que adaptarle una línea de vida fija en guaya, para que al ser usada, quien realice la tarea, pueda cumplir las condiciones de seguridad en trabajos en altura de acuerdo a los protocolos adoptados por la empresa y a la resolución 1409 de 2012

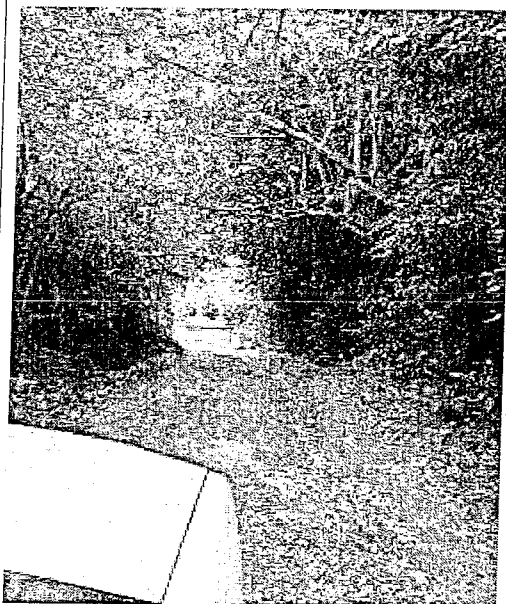
Camino hacia la PTAP de manga vieja  
En mal estado

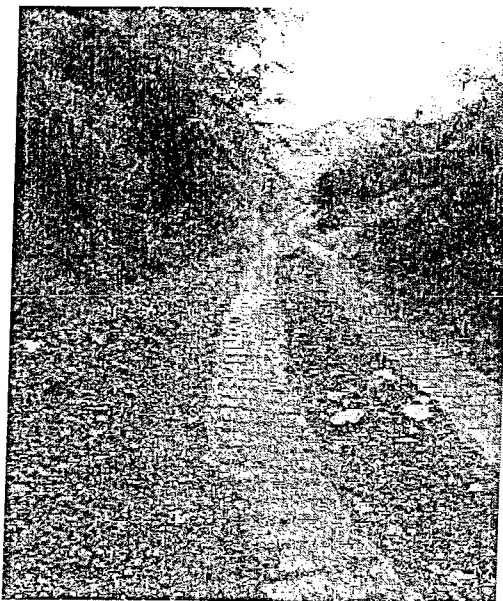
Huellas hacia la PTAP de manga vieja  
en mal estado

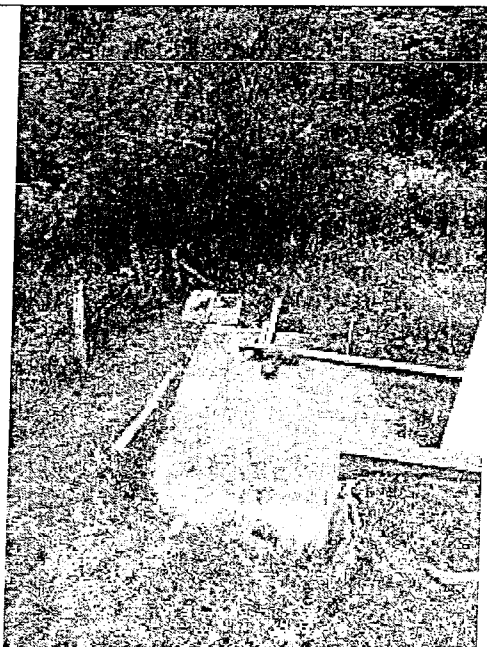
NO EXISTE ACCESO HACIA LA LLAVE  
DONDE SE TOMA LA MUESTRA DE AGUA

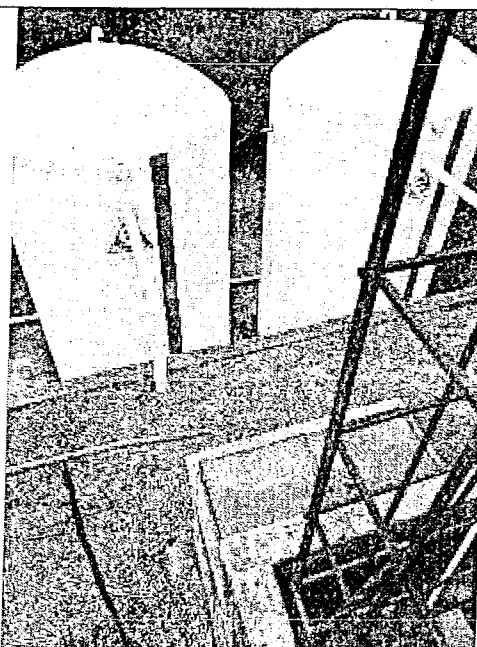
SE REQUIERE INSTALACION DE  
ESCALERAS PARA EL INGRESO Y  
LAVADO DE LOS FILTROS

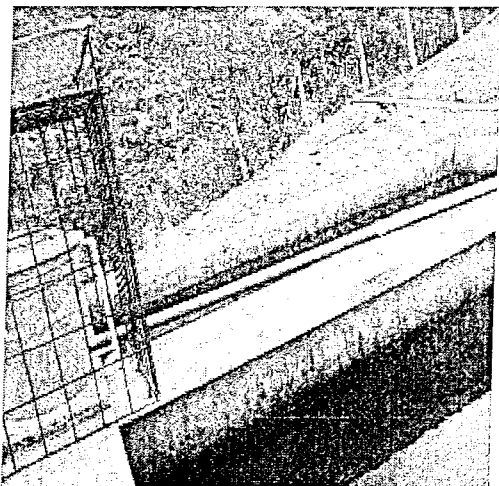
INGRESO HACIA EL TANQUE DE  
ALMACENAMIENTO DE CLORO LIQUÍDO  
SIN PASAMANOS

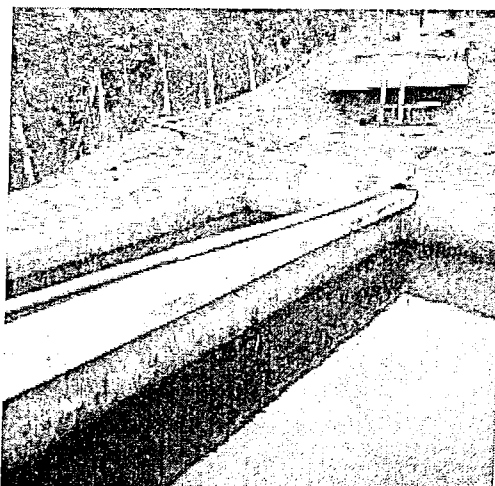
ACCESO HACIA EL TANQUE DE CLORO  
INADECUADO SE DEBE PASAR POR  
DEL FILTRO

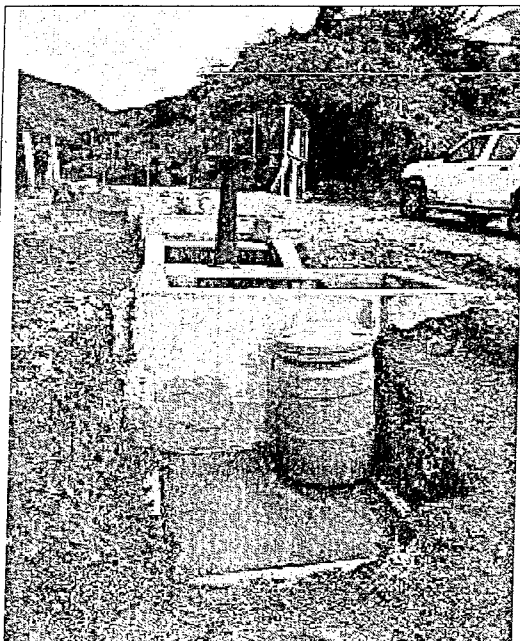
SE DEBE CONSTRUIR UNA BODEGA DE ALMACENAMIENTO

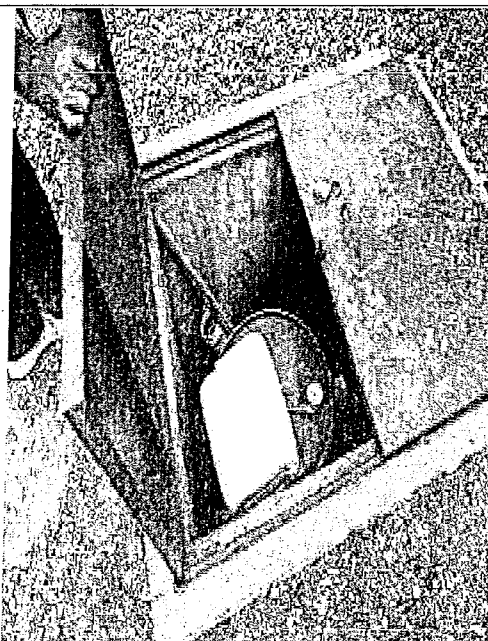
GUARDAN HERRAMIENTA Y TINA EN LUGAR NO ADECUADO

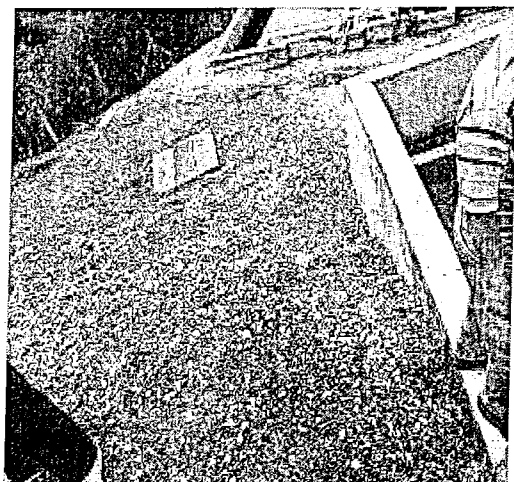
SE DEBEN CONSTRUIR CAMINOS DE ACCESO ADECUADOS

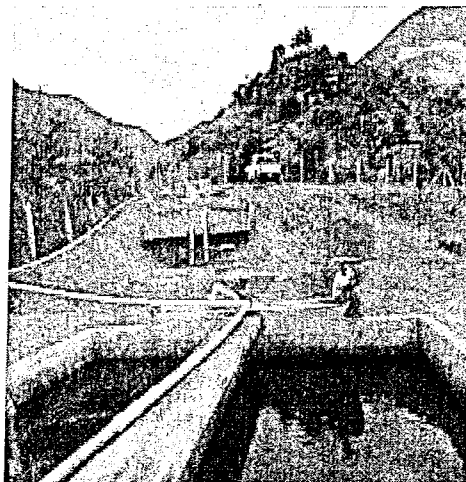
SE REQUIERE LA CONSTRUCCION DE UNA GARITA Y BAÑO PARA PODER TURNARSE Y PERMANECER EN EL SITIO

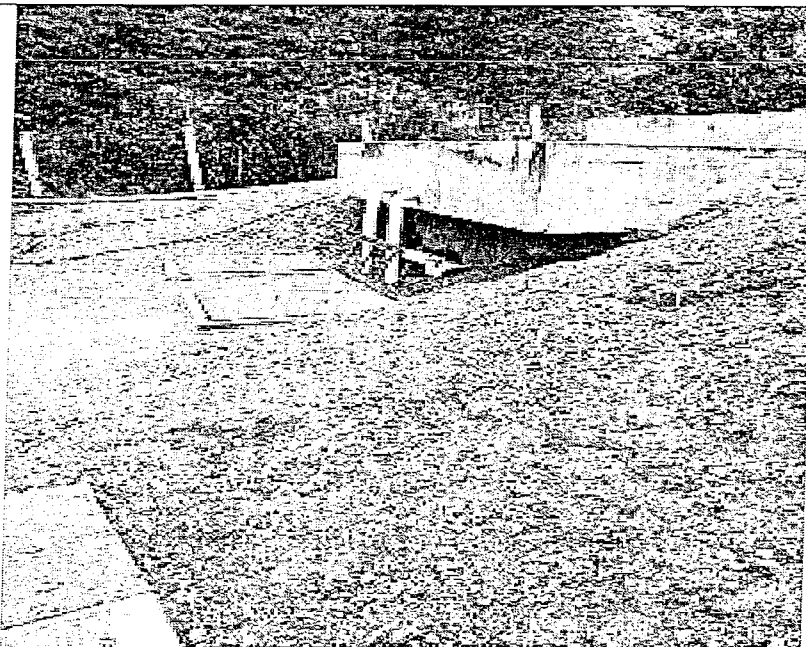
INSTALAR ESCALERAS ADECUADAS EN LAS VALVULAS PARA EL ACCESO Y QUE NO TENGAN QUE UTILIZAR LAS ARTESANALES QUE ELLOS MISMOS HICIERON LA CUAL ESTA GENERANDO UN RIESGO DE ALTURA

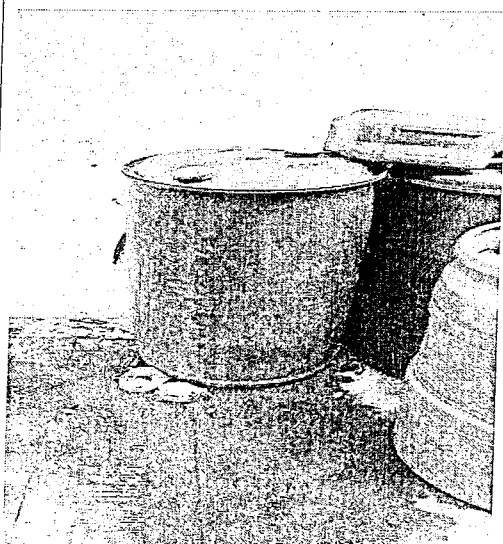
Evidencia Fotográfica 1

Tanque plástico en el que se recibe el hidroxiclورو de aluminio

Podemos concluir en esta inspección No planeada y de acuerdo a la evidencia fotográfica que existe un alto nivel de riesgo químico al cual se están exponiendo los trabajadores de la planta Nuevo Horizonte al trasvasar el hidroxiclorigenato un químico corrosivo más conocido y llamado erróneamente como policloruro de aluminio, el cual permiten que la empresa proveedora del mismo lo entregue de manera inadecuada, en tanques de plástico azules, cuando el debido proceso es hacer el traspaso del químico por medio de una motobomba pequeña y una manguera la cual debe traer el vehículo de transporte del químico, aledaño a esto cabe recordar que esta solicitud de la manera de transporte y entrega del químico mencionado ya se había hablado con el coordinador de acueducto y el jefe de planta.

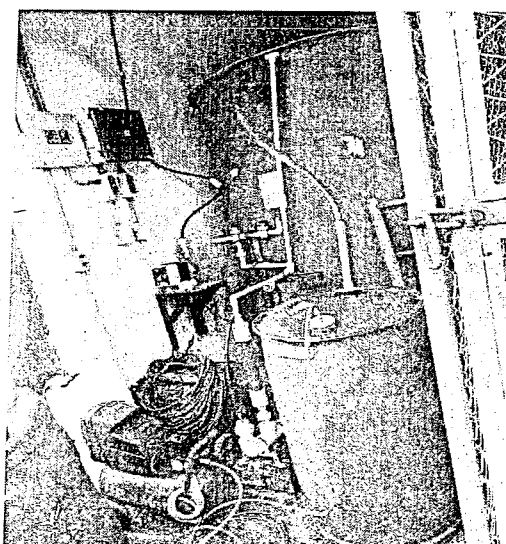
Evidencia Fotográfica 2

momento en el que se hace el vacío con la motobomba y la manguera para el traspaso del producto químico.

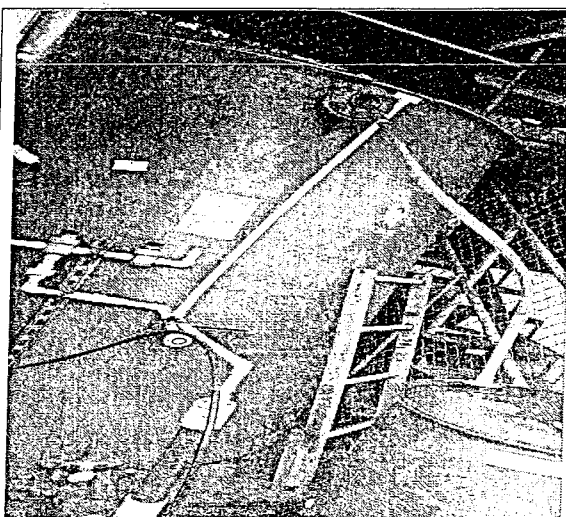
Evidencia Fotográfica 3

Manguera pasando el producto químico desde la caneca plástica azul al Tanque de almacenamiento

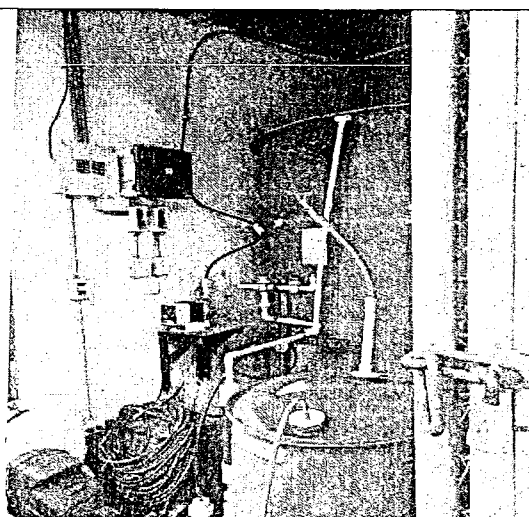
Evidencia Fotográfica 4

motobomba haciendo el proceso de impulso para trasvasar producto químico
