| | <b>INFORME AUDITORIA INTERNA</b><br><br><b>FO-GC-11</b> | Versión: 01 |

PROCESO ☐ NOMBRE: GESTION INTEGRAL DE ACUEDUCTO

## 1. INFORMACIÓN GENERAL

Fecha auditoría: 22 de septiembre de 2020

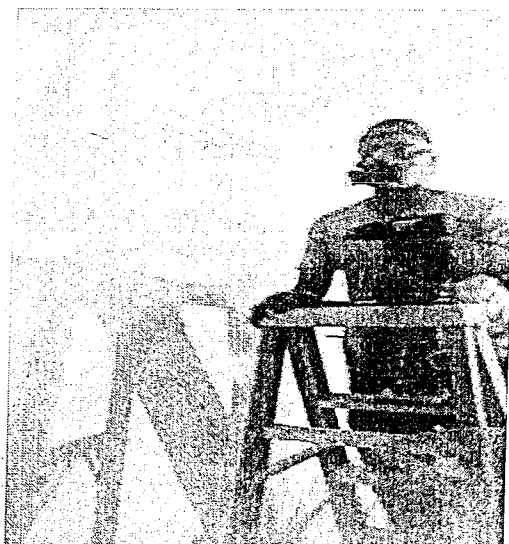
Evidencia Fotográfica 1

**Descripción de la Condición Insegura:** se verifico que las adecuaciones que los contratistas se encuentran desempeñando en la bodega de almacén se realicen bajo condiciones seguras identificando que los trabajadores utilizan sus elementos de protección personal de manera adecuada de acuerdo a la actividad que se encontraban ejecutando, (gafas, guantes, botas con puntera, y tapabocas) a continuación evidencia de lo anteriormente dicho.
